ANOMALIA SPIA ROSSA LAMPEGGIANTE SU PANNOMATIC 2018

1. I FOTODIODI NON LEGGONO IL PANNO CHE GLI PASSA DAVANTI.
2. LA MACCHINA VA IN BLOCCO NON ACCETTA PIU' CREDITO, PER RIATTIVARLA TOGLIERE E RIDARE ALIMENTAZIONE

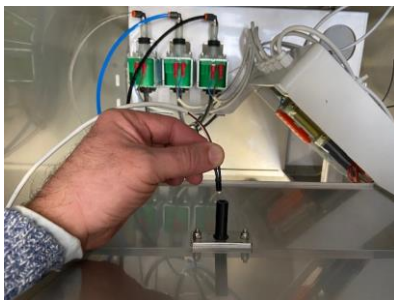
FIG 1

SPIA ROSSA LAMPEGGIANTE	
CAUSE	SOLUZIONI
FOTODIODI SPORCHI	PULIRE I FOTODIODI E IL FORO DEL SUPPORTO DEL FOTODIODO TRASMETTITORE (BIANCO)

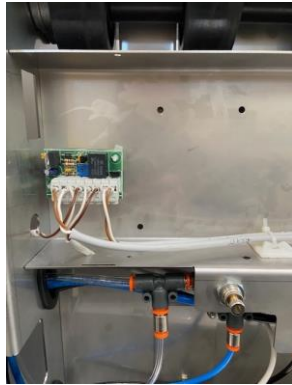
FIG.5

SPIA ROSSA LAMPEGGIANTE	
CAUSE	SOLUZIONI
SCHEDA FOTODIODI NON ALIMENTATA	CONTROLLARE ALIMENTAZIONE (VEDI SCHEMA ELETTRICO)

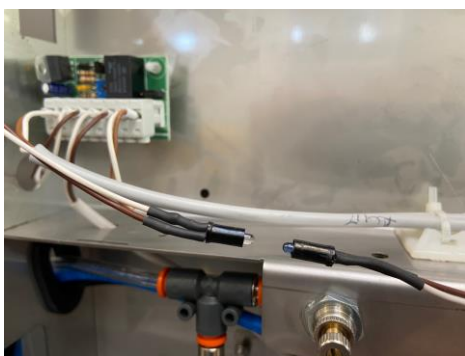
FIG 6

SPIA ROSSA LAMPEGGIANTE	
CAUSE	SOLUZIONI
FOTODIODI GUASTI	AVVICINARE I DUE FOTODIODI (FIG 6) SE LA SPIA CONTINUA A LAMPEGGIARE SOSTITUIRE I FOTODIODI
SCHEDA GUASTA	AVVICINARE I DUE FOTODIODI (FIG 6) SE LA SPIA CONTINUA A LAMPEGGIARE SOSTITUIRE LA SCHEDA
