ANOMALIA SPIA VERDE LAMPEGGIANTE SU PANNOMATIC 2018

A.D. Produzione s.r.l. DESCRIZIONE: SCHEMA ELETTRICO PANNONMATIC 2017 CON FOTO DIODI E MICRO CON PLC 24V AC E GETT. ELETTRONICA

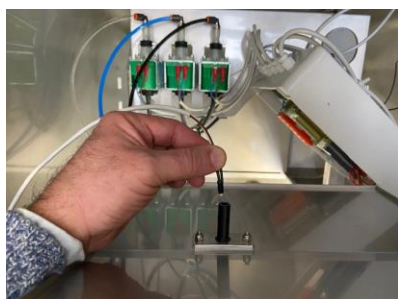
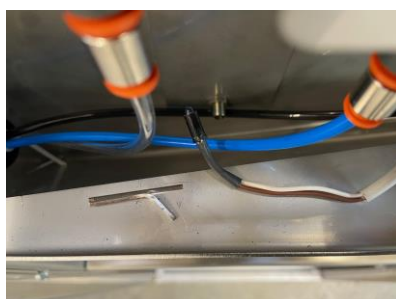
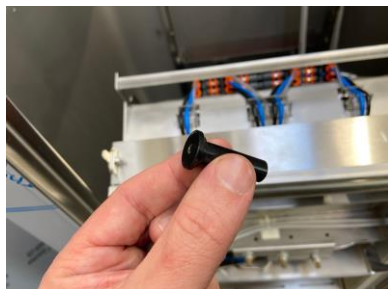
SPIA VERDE LAMPEGGIANTE	
CAUSE	SOLUZIONI
FOTODIODI SPORCHI	PULIRE I FOTODIODI E IL FORO DEL SUPPORTO DEL FOTODIODO TRASMETTITORE (BIANCO)

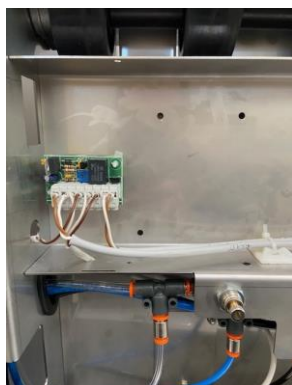
FIG.5

SPIA VERDE LAMPEGGIANTE	
CAUSE	SOLUZIONI
SCHEDA FOTODIODI NON ALIMENTATA	CONTROLLARE ALIMENTAZIONE (VEDI SCHEMA ELETTRICO)

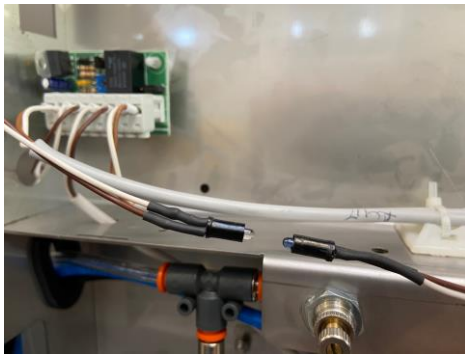
FIG 6

SPIA VERDE LAMPEGGIANTE	
CAUSE	SOLUZIONI
FOTODIODI GUASTI	AVVICINARE I DUE FOTODIODI (FIG 6) SE LA SPIA CONTINUA A LAMPEGGIARE SOSTITUIRE I FOTODIODI
SCHEDA GUASTA	AVVICINARE I DUE FOTODIODI (FIG 6) SE LA SPIA CONTINUA A LAMPEGGIARE SOSTITUIRE LA SCHEDA
